# 江苏隆鑫共享包装科技有限公司“9·24” 一般机械伤害事故调查报告

2022年9月24日上午6时40分许，位于宜兴市芳桥街道的江苏隆鑫共享包装科技有限公司发生一起机械伤害事故，造成1名作业人员死亡，直接经济损失约116万元。

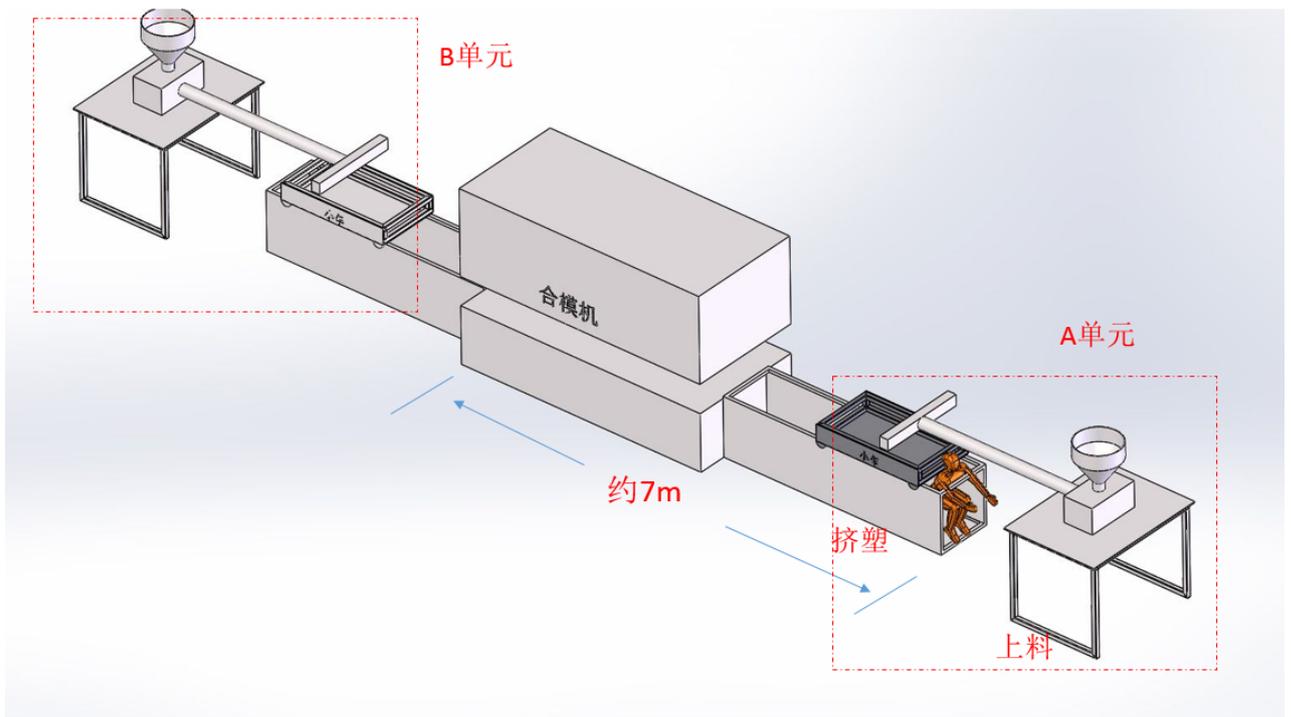
(事发现场模拟图)

6时40分许，在合模装置处查看机器运行情况的赵某刚发现，朱某某背对送料小车站于送料轨道起始端平台内，头部被返回的送料小车挤压于轨道起始端横梁上，赵某刚立即关闭机器并呼叫同伴将朱某某救出，随即拨打120急救电话，朱某某第一时间被送至宜兴市中医医院抢救，经抢救无效于当日死亡。

经勘查，事发地点位于隆鑫包装公司四车间#6全自动吸塑生产线A生产单元送料轨道起始端内，该送料轨道起始端至合

模处约 7 米，两侧用铝板封闭，起始端未封闭，也无光栅等安全防护装置。送料轨道起始端正对着上料装置，间距约 2 米，无遮挡。上料装置通过熔化管道与送料轨道起始端正上方的挤塑装置相连。

朱某某安全意识不足，违规进入无安全防护的设备运行区域，被运行的送料小车挤压致死，这是本起事故发生的直接原因。
